## COMUNE DI VILLANOVA MONTELEONE (SS)

### MESSA IN SICUREZZA DEL LITORALE DI POGLINA

**PROGETTO ESECUTIVO**

| ELABORATO : | | | | <b>RELAZIONE GEOLOGICA E GEOTECNICA</b> | | |

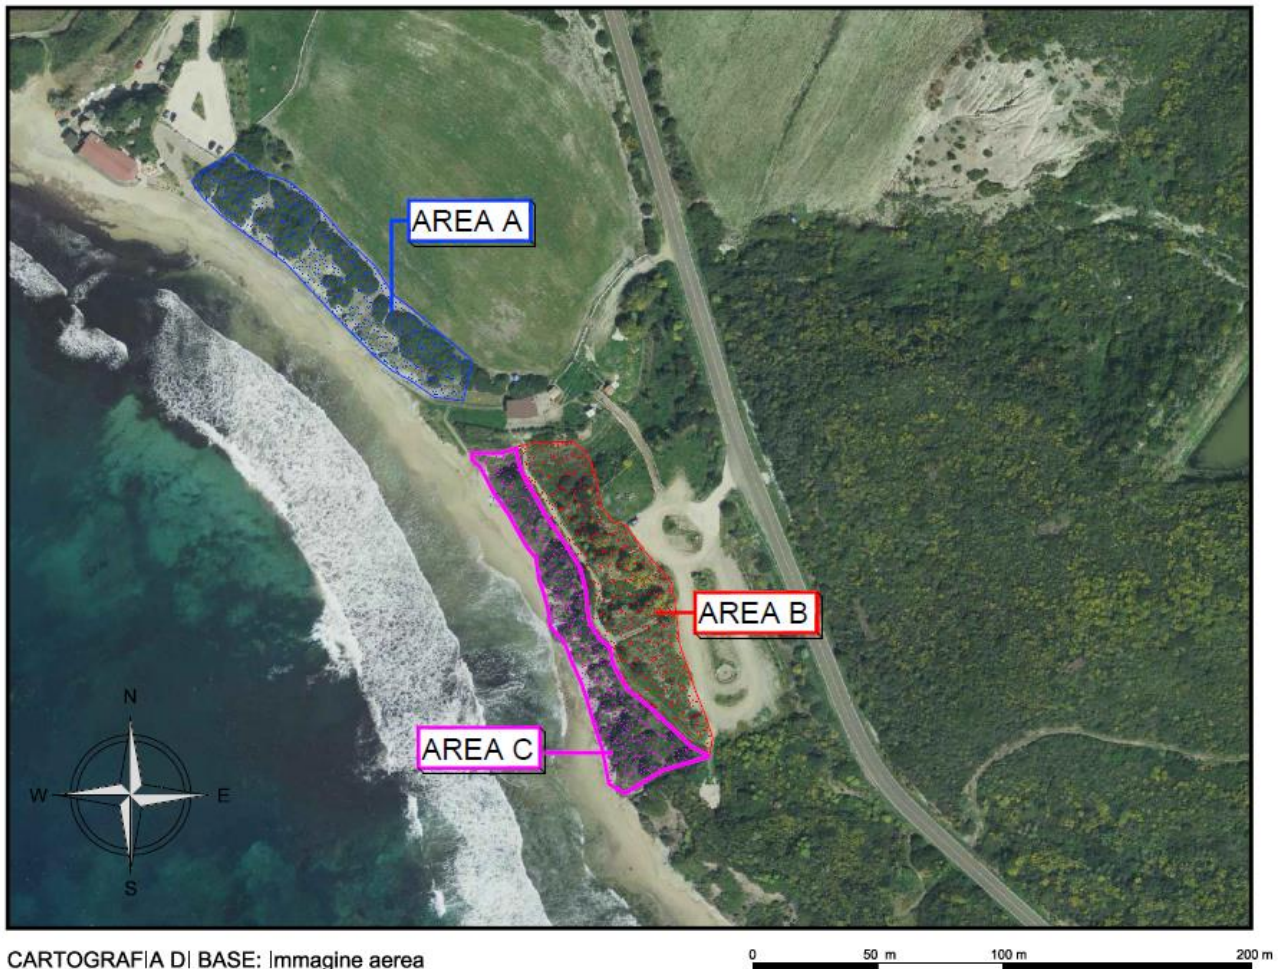
Nella figura successiva (fig. 2) si riportano i settori di intervento su base cartografica da rilievo aerofotogrammetrico (fonte Geoportale R.A.S.), di seguito così denominati:

- **area A** comprende la Spiaggia di Poglina e il versante retrostante;
- **area B** include il tratto di versante antistante l'area picnic e il nuovo parcheggio per autoveicoli;
- **area C** si sviluppa nella parte meridionale soggetta a frane attive.

*Figura 2 - Sviluppo planimetrico dell'area di studio  
(da stralcio dei fogli 479060 e 479100 della C.T.R. – scala 1:10.000 – I.G.M.)*

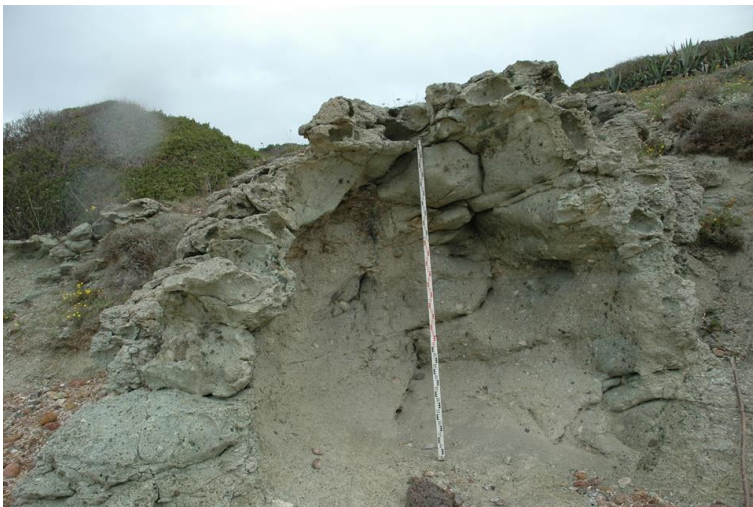
*Foto A*

*Unità di Poglina*

*L'unità pomiceo-cineritica affiora al piede della falesia e lungo la costa retrostante la spiaggia con evidenti discontinuità a seguito dell'azione di erosione eolica. Il "tafone" raggiunge un'altezza di circa 3 metri ed in sommità presenta elementi instabili per l'intensa fratturazione dell'ammasso roccioso*

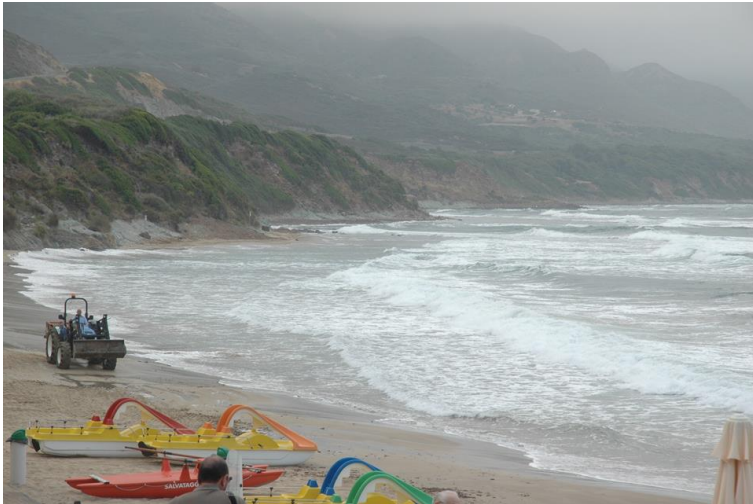
*Foto B*

*Particolare della scogliera*

*La foto evidenzia come le base della falesia, priva di protezione alcuna, sia intensamente interessata dall'azione erosiva del mare durante le mareggiate che determina l'asportazione completa della piccola spiaggia antistante la scarpata. Alla base della scogliera affiorano le vulcaniti verdastre dell'Unità di Poglina*

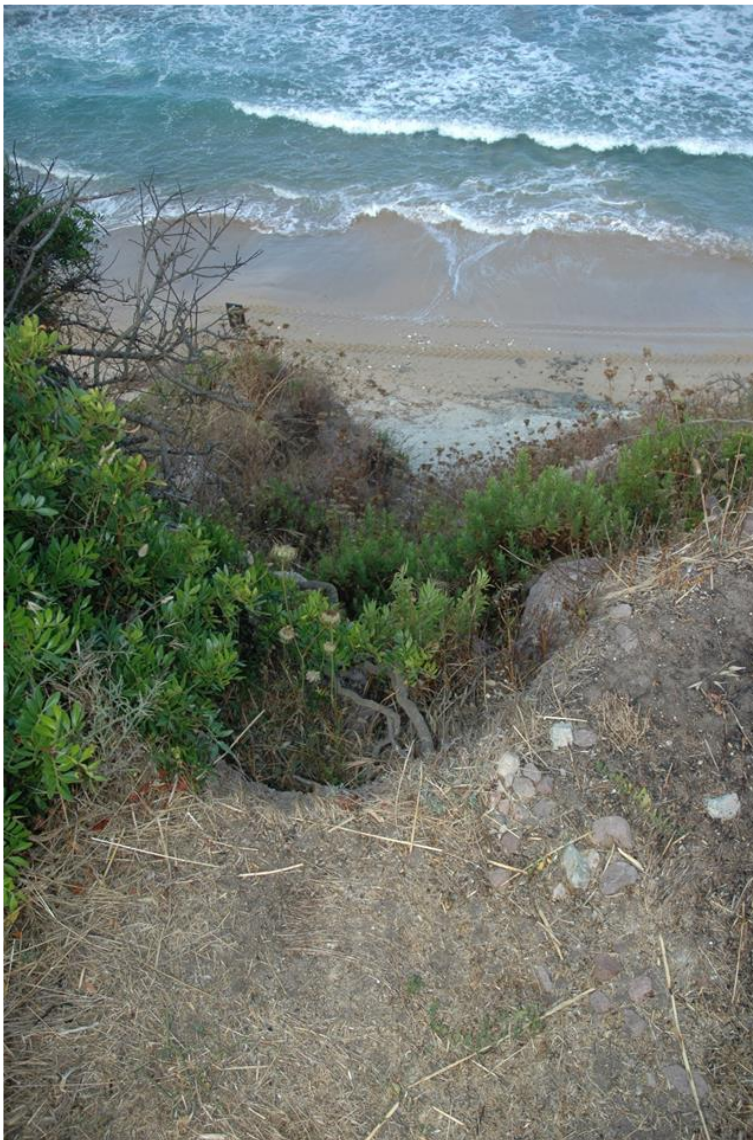
*Foto C*

*Incisione della copertura detritica in sommità alla scarpata.*

*La foto, scattata dalla sommità della scarpata, evidenzia la nicchia di erosione che interessa la copertura detritica sulla sommità della falesia.*

*Il deflusso concentrato delle acque di deflusso areale della zona soprastante determina un'erosione accelerata della porzione antistante la scarpata che origina una profonda nicchia di erosione.*

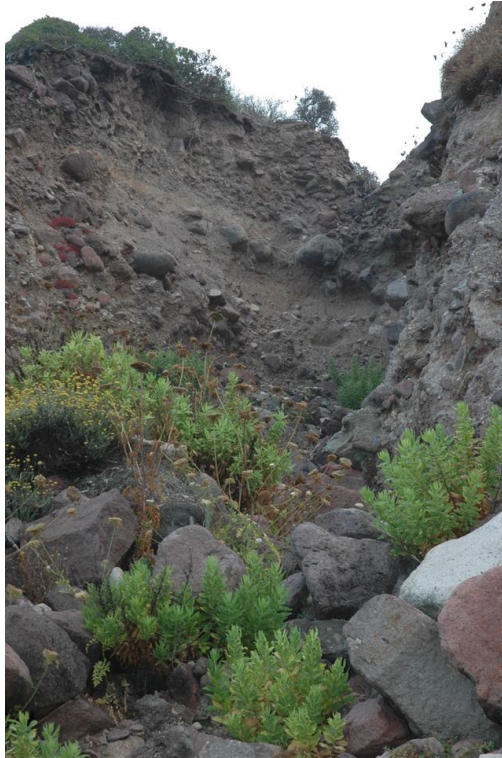
*Foto D*

*Nicchia di erosione nella copertura detritica quaternaria*

*La foto eseguita al piede della scarpata evidenzia l'erosione accelerata determinata dal deflusso concentrato delle acque di dilavamento superficiale di cui alla foto precedente (foto 3). Come si vede l'erosione ha interessato un detrito particolarmente ricco in scheletro grossolano: massi pluridecimetrici con ciottoli e ghiaie grossolane.*

Come riportato anche in premessa, tutti gli interventi previsti in progetto, finalizzati alla stabilizzazione della coltre detritica in corrispondenza delle nicchie di erosione individuate lungo la falesia, dovranno necessariamente essere contemporanei se non addirittura subordinati, ad una sistemazione idraulica da effettuarsi nella zona a monte della falesia. Infatti le verifiche eseguite hanno confermato che la causa predisponente ai dissesti rilevati lungo la fascia costiera sono da imputarsi direttamente all'azione di erosione determinata dal deflusso superficiale concentrato delle acque di ruscellamento provenienti dal settore a monte della scarpata stessa.

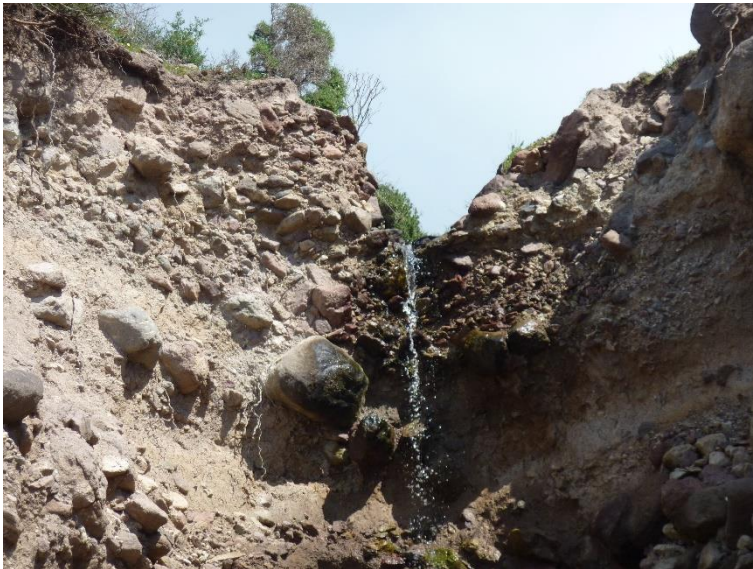
*Foto E*

*Venuta d'acqua in corrispondenza della nicchia di erosione lungo un settore della falesia costiera. Appare evidente la reciprocità diretta fra la presenza di acque di deflusso superficiale e le zone di ammaloramento della copertura detritica*

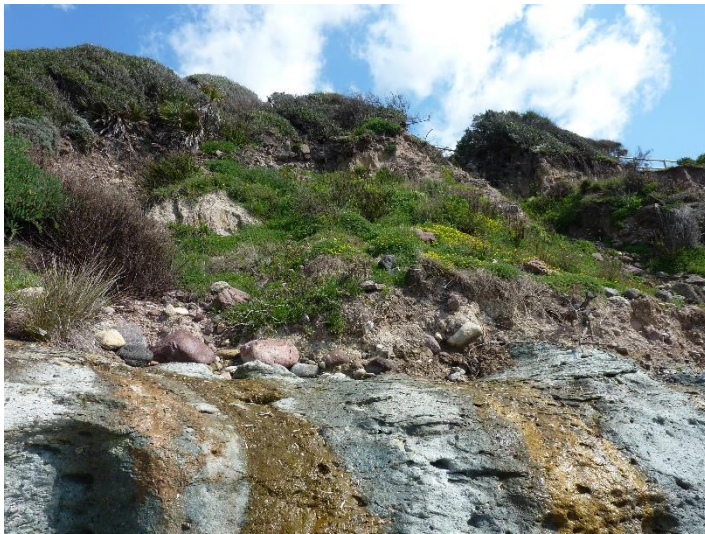
*Foto G*

*Particolare che evidenzia la formazione e la fuoriuscita di una lama d'acqua al contatto fra il deposito detritico di copertura (aquitarde) ed il sottostante substrato vulcanico (aquiclude) dovuto alla differente permeabilità delle due unità*

condizione di un modello idrogeologico in cui uno strato con buona permeabilità per porosità (primaria) viene a trovarsi al di sopra di un substrato litoide con permeabilità bassa. L'infiltrazione delle acque meteoriche all'interno dello stato A, amplificata dalla persistenza delle stesse acque, da relazionarsi alla modesta acclività del settore a monte della fascia costiera, comporta la formazione di un consistente accumulo all'interno della copertura detritica di versante, che nel suo cammino verticale è sbarrata dalle vulcaniti dell'Unità di Poglina, che costituiscono il letto impermeabile. Si ha la trasformazione di un moto prevalentemente verticale in uno orizzontale, tale da determinare la formazione di piccole sorgenti che vengono a giorno sulla falesia. Ciò è ben evidenziato dalla presenza di concrezioni carbonatiche alla sommità del substrato vulcanico derivanti dagli apporti idrici suddetti (foto G÷I).

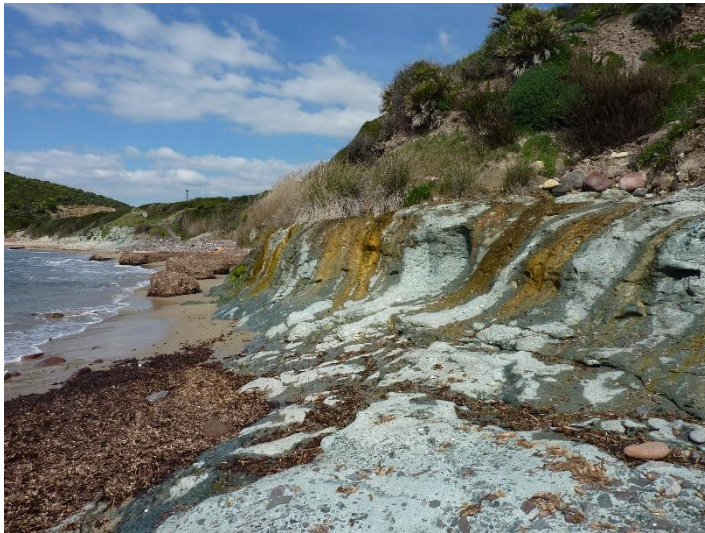
*Foto H*

*Particolare della foto precedente in cui si evidenzia una elevata frequenza nella fuoriuscita delle acque d'infiltrazione al di sopra del substrato roccioso, testimoniata dalla presenza di sottili incrostazioni carbonatiche, con colore giallastro*

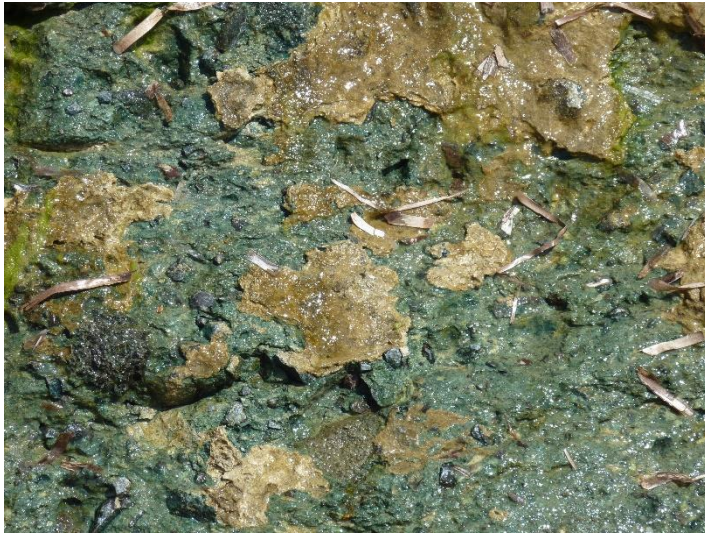
*Foto I  
Particolare delle incrostazioni  
carbonatiche giallastre al di sopra delle  
vulcaniti verdastre della Unità di Poglina*

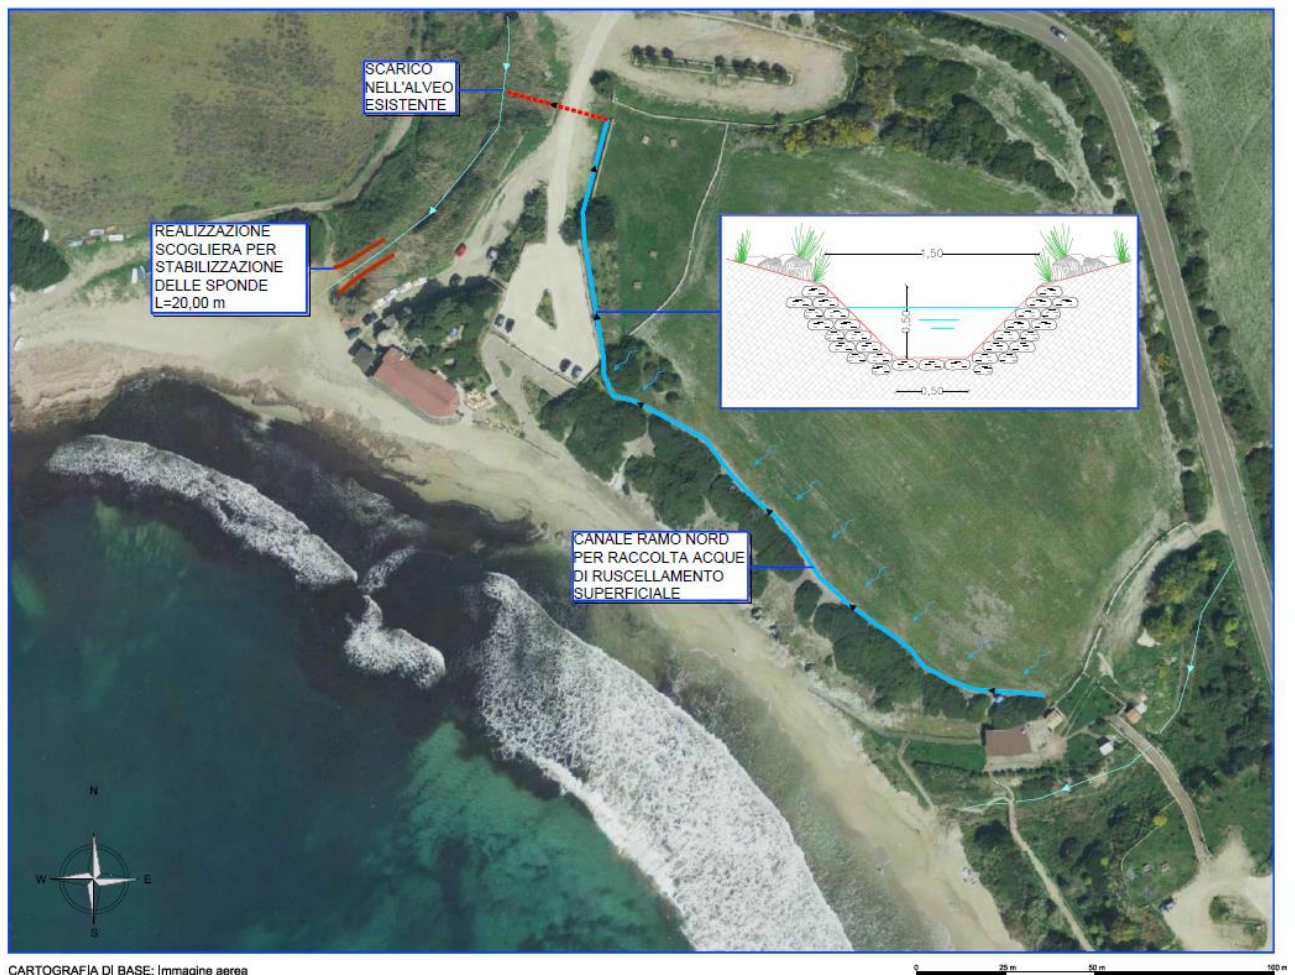
Nel settore più settentrionale, in corrispondenza della zona A, la sistemazione idraulica prevede una serie di interventi finalizzati alla sistemazione dell'alveo esistente a nord e la realizzazione di un canale di guardia per la raccolta delle acque di ruscellamento. Tale canale andrà a preservare il coronamento della falesia dall'azione di erosione della copertura detritica quaternaria.

Figura 7 – Interventi di sistemazione idraulica nella zona A (a nord del settore in esame)

Al fine di ridurre tale azione erosiva concentrata il progetto prevede fra gli interventi principali la sistemazione idraulica di tutta l'area soprastante la falesia (zona C) in corrispondenza delle zone A e B, come rappresentato negli stralci fotografici seguenti (figg. 7 e 8).

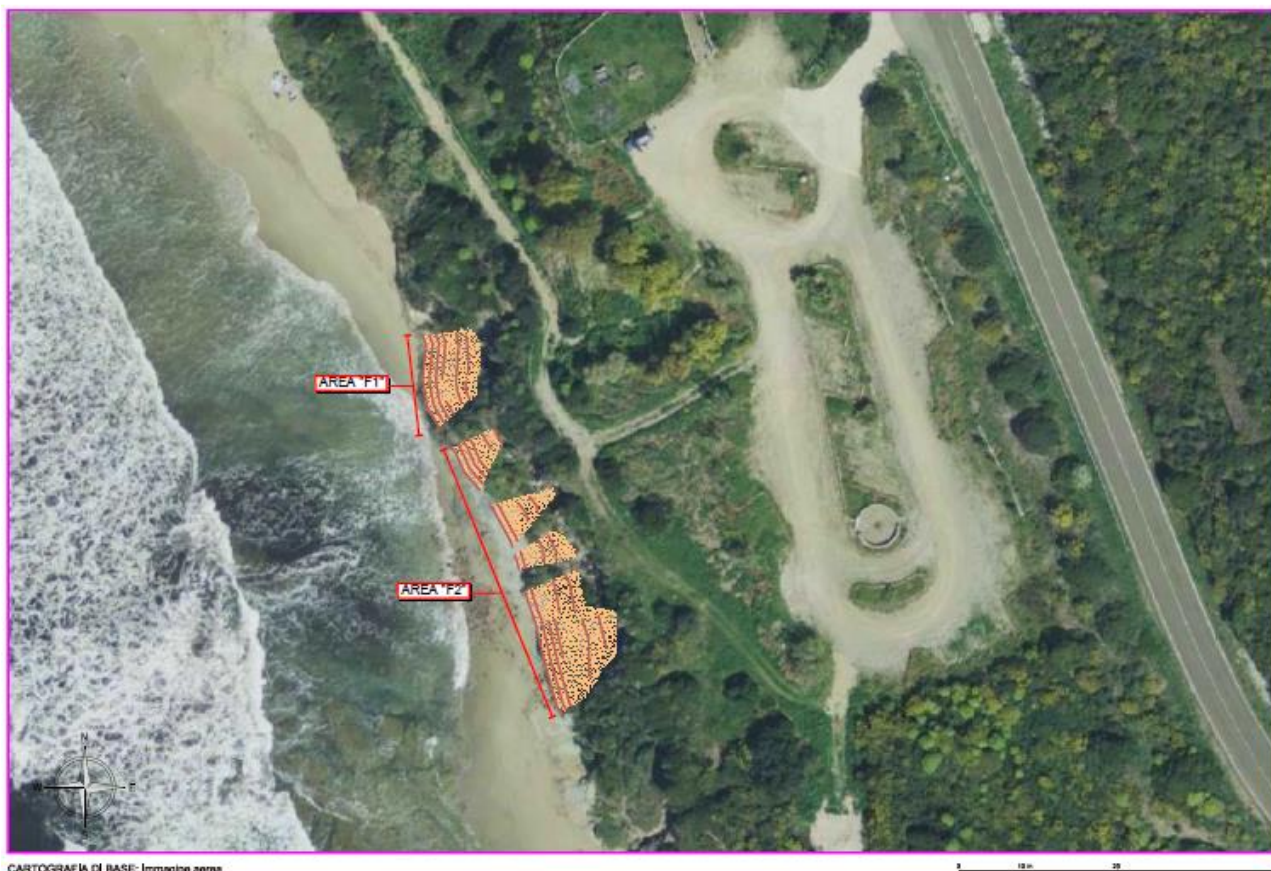
Figura 11 – Ubicazione dei settori F1 e F2 all'interno della Zona C d'intervento lungo la falesia costiera in località Poglina

- a. disgaggio degli elementi instabili presenti nel pendio retrostante la spiaggia, lungo il tratto più a sud;
- b. riprofilatura della porzione sommitale della scarpata;
- c. realizzazione di strutture di contenimento e stabilizzazione del versante soggetto a movimenti franosi mediante terrazzamento con palizzate di legno ancorate sul basamento lapideo stabile, riempimento con materiale sciolto e rinaturalizzazione del versante. Tale intervento è stato suddiviso in due settori denominati F1 e F2 (fig. 12);
- d. realizzazione di un canale di raccolta a monte delle acque meteoriche, che verrà realizzato a ridosso della sede stradale della S.P. 105.
